#### 水質調査

千曲川の本流と支流 の水質の現状を把握し、 未来について考える。

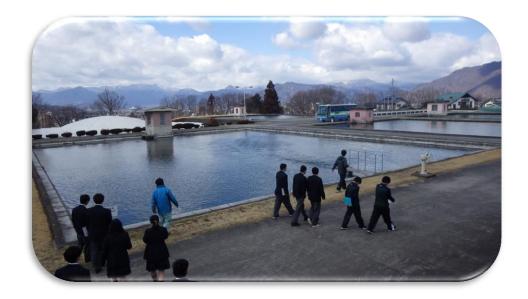
### 上田市染屋浄水場

緩速ろ過法・・・<mark>生物(珪藻類)の力</mark>で 1日3~4メートルという緩やかな速度 で砂ろ過を行う。

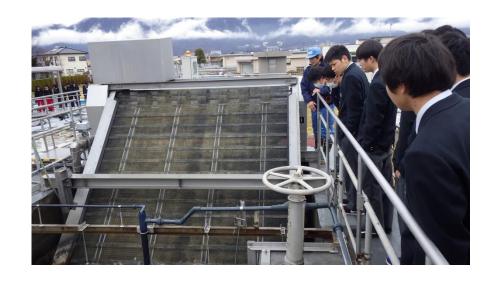
### 長野県営水道局

急速ろ過・・・<mark>化学(PAC)の力</mark>で水中の 濁質を凝集させ、濁りの固まりを沈殿 させ、砂ろ過させ除去する

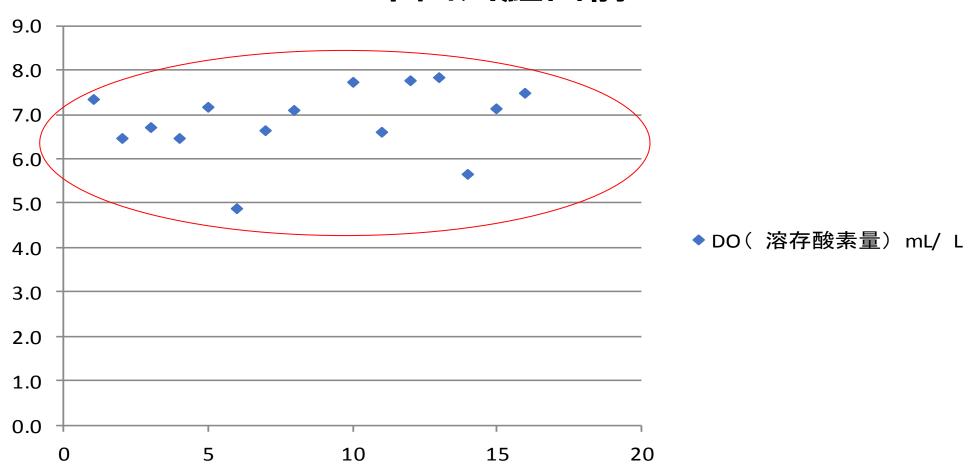
### DO(溶存酸素量)mL/L 千曲川鯉西前

### 6、2018年夏
